重要文化財 道後温泉本館 保存修理工事

歴史をつなぐ  
未来へのこす

## 前期工事完了

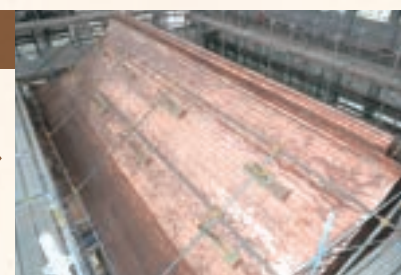
又新殿・霊の湯棟は昭和44年に銅板に葺替えられ、今回の工事で約50年振りの葺替えとなりました。防水性能を上げるため防水シートを設置し、新たに銅色の銅板を葺きました。保存修理工事(前期)では全体で約8,000枚の銅板を使用しました。

A. 修理前の又新殿の銅板はハゼと呼ばれる引掛かりの部分の小さいにも関わらず、ラインが通っていたことに驚き、当時の職人の丁寧な仕事を感じました。今回の保存修理工事では、今後雨漏りが起きないよう、銅板の銚(葺始め)の位置を修正したりするなど、水の流れに細心の注意を払い施工を行いました。
