解体工事で見えた先代からのメッセージ

第1号 令和元年(2019年)7月

重要文化財 道後温泉本館 保存修理工事

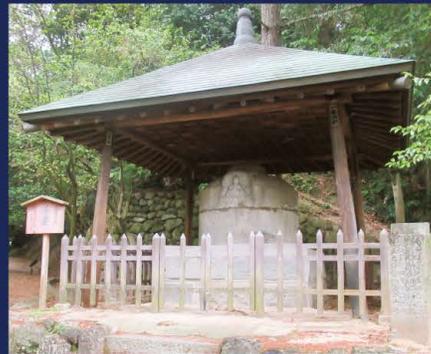
湯釜薬師

正面に薬師如来の尊像を彫った湯釜薬師(直径166.7cm、高さ157.6cm)は、道後温泉の薬効信仰に基づいた石造物で、石材は花崗岩です。

鎌倉時代の正応元年(1288)、河野通有の依頼で、その宝珠に「一遍上人」が「南無阿弥陀仏」の6字の名号を書いたと伝えられ、享祿4年(1531)には、河野通直が尾道の石工に命じ、胴回り部に天徳寺の徳応禅師撰文の温泉記を彫らせました。

この湯釜は、天平勝宝年間(749~757年)に造られたと伝えられ、明治27年(1894)頃まで使用された、道後温泉史上貴重な資料です。神の湯本館の改築の際、熱湯による石表面の風化が進行し、文字が読み取れなくなったため、現在の神の湯男子の湯釜に取り替えられました。

昭和29年(1954)、愛媛県の有形文化財(石造美術)に指定され、現在は道後公園の北口に入った所に保存展示しています。

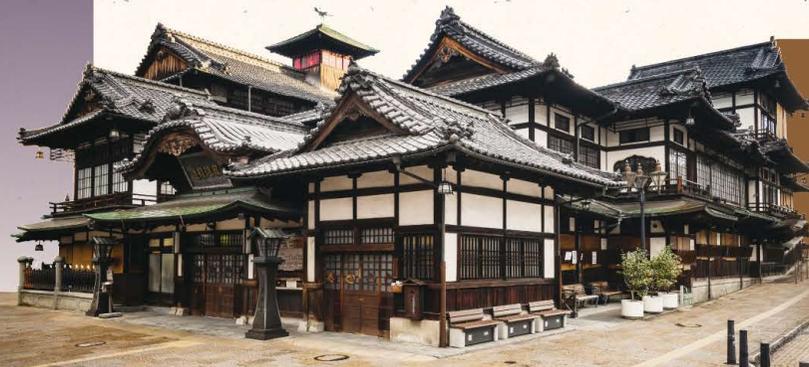
## 道後温泉本館保存修理工事スケジュール

2018年度 (平成30)	2019年度 (令和1)	2020年度 (令和2)	2021年度 (令和3)	2022年度 (令和4)	2023年度 (令和5)	2024年度 (令和6)
素屋根工事		組立	1期工事	移動	2期工事		解体
神の湯本館棟	入口切替				内部・屋根解体調査	内部組立・屋根葺替	
又新殿・霊の湯棟		内部・屋根解体調査	内部組立・屋根葺替	入口切替			
南棟		内部・屋根解体調査	内部組立・屋根葺替				
玄関棟			内部解体調査	内部組立	屋根解体調査	屋根葺替	入口切替
便所棟		解体		改築			
本館周辺整備		埋設物調査		塀復旧			石柵復旧
