日本唯一の 皇室専用浴室 又新殿の引手金具の修理

第4号 令和3年(2021年)3月

重要文化財 道後温泉本館 保存修理工事

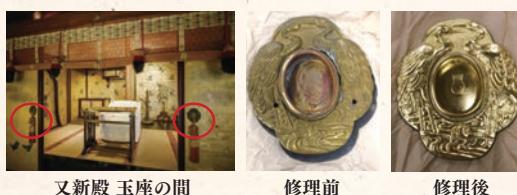
又新殿 玉座の間 修理前 修理後

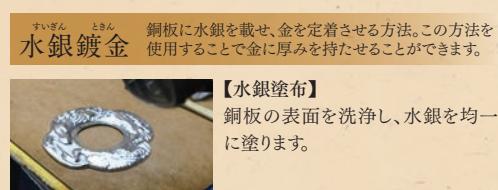
水銀鍍金

銅板に水銀を載せ、金を定着させる方法。この方法を使用することで金に厚みを持たせることができます。

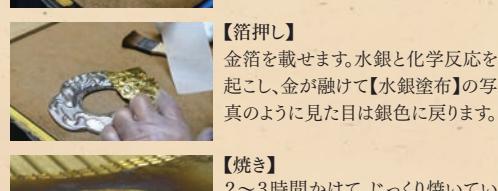
箔押し

金箔を載せます。水銀と化学反応を起こし、金が融けて【水銀塗布】の写真のように見た目は銀色に戻ります。

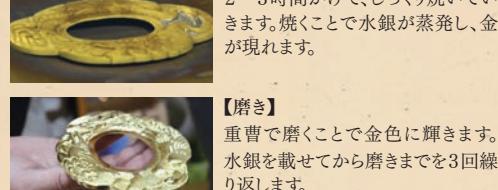
焼き

2~3時間かけて、じっくり焼いていきます。焼くことで水銀が蒸発し、金が現れます。

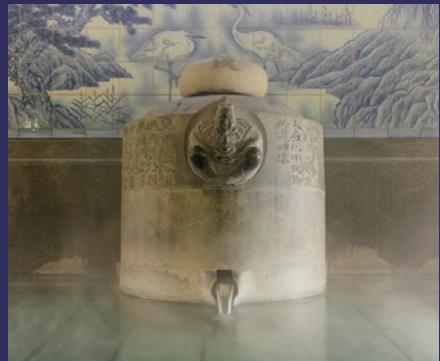
神の湯 湯釜(東浴室)

おおくにめしのみこと すくなひこなのみこと
大国主命が少彦名命を抱く像を彫ったこの湯釜(直径143cm、高さ280cm)は、明治27年(1894)神の湯本館棟改築時に一ノ湯に設置されました。その後、昭和10年(1935)の神の湯本館棟浴室改築時に東浴室に移され、現在は神の湯の男子浴室で使用されています。湯釜の石材は又新殿の湯釜と同じ香川県高松市庵治町の庵治石が使用されています。三津浜港から牛15頭を使って道後温泉まで引かせ、湯釜薬師を作製した職人の出身地である広島県尾道市から呼んだ石工が彫ったと伝わっています。湯釜には山部赤人の長歌が彫られており、道後温泉が名湯であることを称え、後の世まで栄えることを祈る意味が込められています。この長歌は道後温泉別館飛鳥乃湯泉のプロジェクトマッピングでも見ることができます。
