先代からのメッセージ

重要文化財
道後温泉本館 保存修理工事

第8号 令和5年(2023年)3月

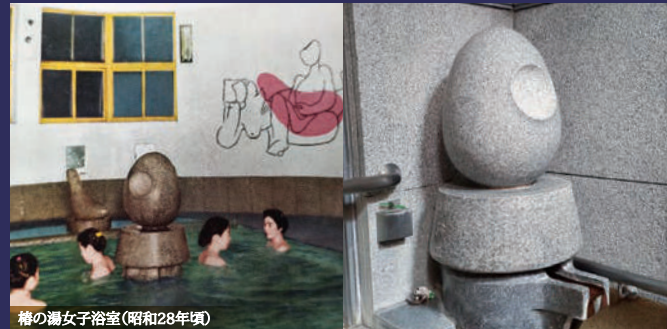
昭和28年(1953)に「第8回国民体育大会」のために、現在の「椿の湯」の場所にあった「西湯」、「砂湯」を改築して、「椿の湯」を建設しました。湯釜(直径55cm、高さ175cm)は松山の伝統工芸品である姫だるまをイメージした卵型でした。昭和59年(1984)に再び「椿の湯」を改築した時に高齢者や障がい者の方が利用できる「いこいの家」を設置し、その浴室で卵型の湯釜を再利用し、現在も変わらず人々の心と身体を癒しています。

椿の湯女子浴室(昭和28年頃)

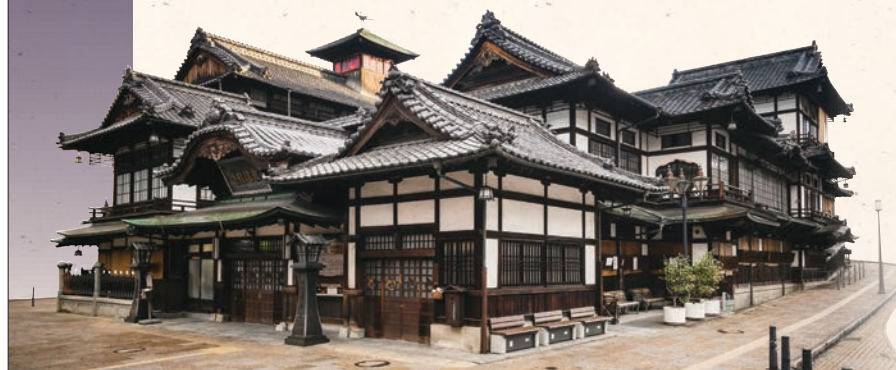
道後温泉本館保存修理工事の進捗状況(令和5年3月時点)

解体・調査後、地震への備えとして構造補強を行った場所から、工事前と変わらない姿へと戻す作業を行いました。屋根では2万枚に及ぶ瓦の調査が完了したため、再利用する瓦や新規製作した瓦を葺く作業に取りかかっています。平成31年1月15日から始まった本館保存修理工事は順調に進捗し、令和6年に完成予定です。

屋根裏に地震の揺れを抑える鉄骨の筋交いや、浴室床下に新しく鉄筋コンクリートの基礎を設置し補強壁と緊結させ、建物を支えます。2階休憩室や3階個室では天井の復旧をおこないます。

特徴ある屋根形状に合わせた構造補強や床下に新しく設置した基礎と建物を緊結させることで、地震に対して建物を強くしていきます。

屋根瓦の下地には、建設当初に葺かれた「杉皮」があり、状態が良くないものは取替え、使用できるものは再使用します。この杉皮は現在の屋根の下地である防水シートと同じ働きがあります。保存修理工事において建設当初の仕様を残すことは重要なことであるため、「杉皮」を使用して工事をおこないます。
