歴史をつなぐ
未来へのこす

重要文化財
道後温泉本館 保存修理工事

第9号 令和5年(2023年)7月

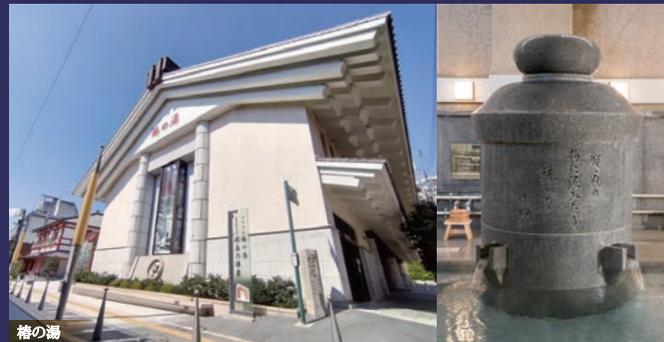
榊の湯(女子浴室)湯釜

昭和59年(1984)に榊の湯は地元の公衆浴場として、昭和28年(1953)にあった建物を改築して建設されました。湯釜(直径120cm、高さ280cm)は上質の大島石(花崗岩)、女子浴室には「巡礼の杓に汲みたる榊かな」と正岡子規の俳句が刻まれ、子規記念博物館の初代館長、和田茂樹によって揮毫されました。

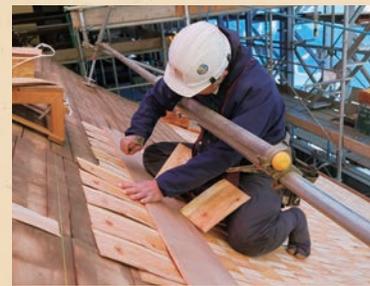
土居葺き(施工中)

道後温泉本館の土居葺き

道後温泉本館の屋根の下地には防水の役割として木の板が敷き詰められていました。神の湯本館では木材に手割の杉板が使用され、止め釘には竹釘が使用されていました。

また、玄関棟(南側)では昭和に建設されたため、工業化が進んだ影響で手割から機械挽き、止め釘には鉄釘が使用されていました。

保存修理工事では修理前の状況を再現するため、神の湯本館は手割の杉板、玄関棟(南側)は機械挽きの杉板を用いるなど修理前と同じ材料を使用し、後世へ引き継ぐため再現に努めています。

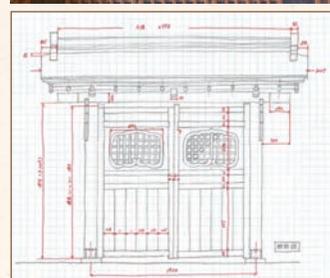
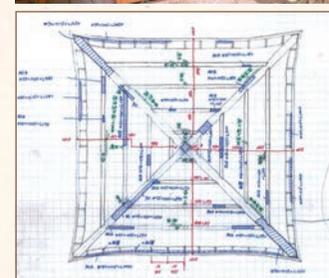
道後温泉本館の実測調査図

又新殿 御成門

振鷲閣

文化財建造物の修理は、建物の貴重な情報を記録として残していくために工事と並行して様々な調査が行われます。道後温泉本館は増築や改造を繰り返した複雑な建物ですので、調査には根気が必要でしたが、部材をひとつひとつ解体し、調査を進める中で先人がどのような考えで作ったかを紐解いてゆき事ができ、貴重な経験になりました。道後温泉本館はそれぞれの棟で時代毎の特徴があり、今日では使用される事の少ない技術や良質な材料が用いられています。伊佐庭如矢町長や棟梁・坂本又八郎さんをはじめとする先人の想いを汲む事ができるように、傷んだ部材の補修や取替は行いつつも、なるべく手を加えずに修理する事を心掛けました。
