重要文化財 道後温泉本館 保存修理工事

歴史をつなぐ  
未来へのこす

## 前期工事完了

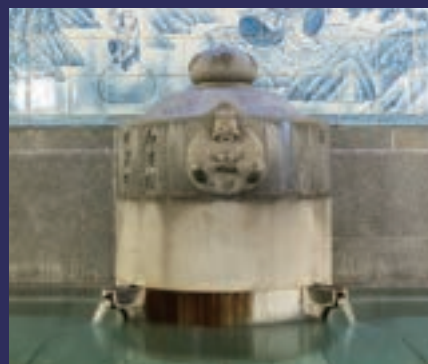
## 神の湯 湯釜(西浴室)

正面に大國主命が宝珠を抱く像を彫ったこの湯釜(直径143cm、高さ280cm)は、昭和10年(1935)の神の湯浴室改築工事の時に「神の湯・女湯」の湯釜として設置されました。その後、昭和29年(1954)の養生湯の浴室改築時に「神の湯・男湯」として使用されるようになりました。今回の保存修理工事後は、70年振りに「神の湯・女湯」として再び使用されるようになります。湯口は左右に2カ所設けられており、湯釜には千家尊統の和歌が彫られています。現代ではこの湯口が付いた円柱の石材を湯釜と呼んでいますが、明治時代以前は湯壺と呼んでおり、いつから湯釜と呼び始めたのかわかりません。時代によって呼び方や使われ方が変わるのも長い歴史を持つ道後温泉だからかもしれません。
