第3号 令和2年(2020年)7月

重要文化財 道後温泉本館 保存修理工事

道後温泉本館保存修理工事の進捗状況 (令和2年7月時点)

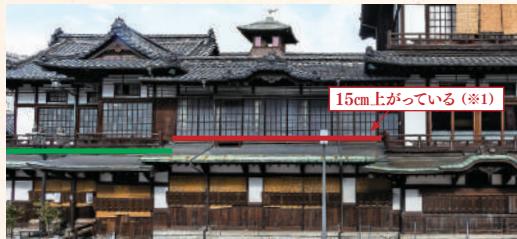
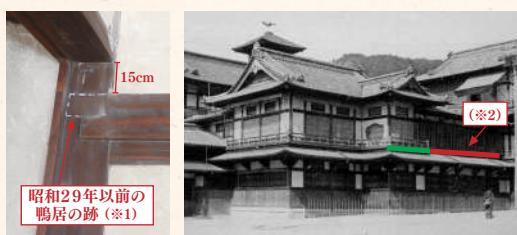
赤線:南棟(繫ぎ廊下) 緑線:南棟

解体調査を行った結果、繫ぎ廊下が15cm上がっている痕跡(※1)が見つかりました。昔の南棟の写真を確認すると屋根の棟部はつながっており(赤と緑の線が直線でつながっていた(※2))、旧神の湯女子浴室を昭和29年(1954)に改築した時に棟部が上がったものと考えられます。

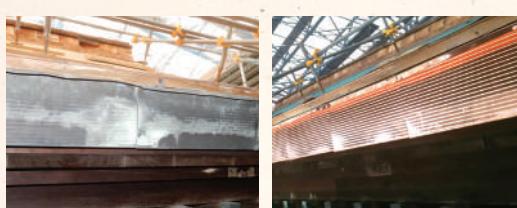
修理前の軒先

修理後の軒先

銅板葺き替えの施工状況です。又新殿の屋根の軒先は、段々の模様が刻まれています。この模様は建築当時の檜皮葺を再現したものと思われ、今回の保存修理工事では特別にこの模様を再現できる成型機を用意し、忠実に再現しました。数多くの文化財保存修理工事の設計や技術指導を行う専門家を有する「文化財建造物保存技術協会」の工事監理者は、「このような軒先の模様は見たことが無い」と語っており、全国でも類を見ない皇室専用浴室「又新殿」の貴重な魅力の一つです。

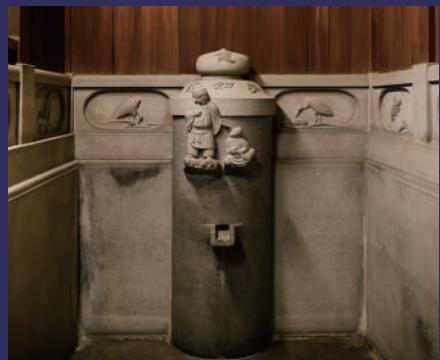
第3回 ゆうしんでんゆがまおゆどの 又新殿 湯釜(御湯殿)

この湯釜は明治32年に「又新殿」と名付けられた皇室専用の浴室に据えられました。湯釜の石材は香川県庵治町の庵治石で、正面から見て左の大國主命、右の少彦名命の像を彫り、御影石を入念に、そして優雅に磨き上げています。宝珠の「健歩如故」という文字は、(道後温泉の湯に浸かると)元のように健気に歩けるようになるという意味が込められており、小松宮彰仁親王のご真筆を浮き彫りしたものです。道後温泉には多くの皇族が来浴された歴史があり、皇室専用浴室である又新殿は昭和天皇、高松宮殿下、常陸宮殿下などご入浴いただきました。又新殿の浴室は道後温泉別館 飛鳥乃湯泉で特別浴室として家族で入浴が可能です。
